第2回 「円勝寺と聖徳太子像」

～ 太子二歳立像のなぞ ～

1. 円勝寺の調査

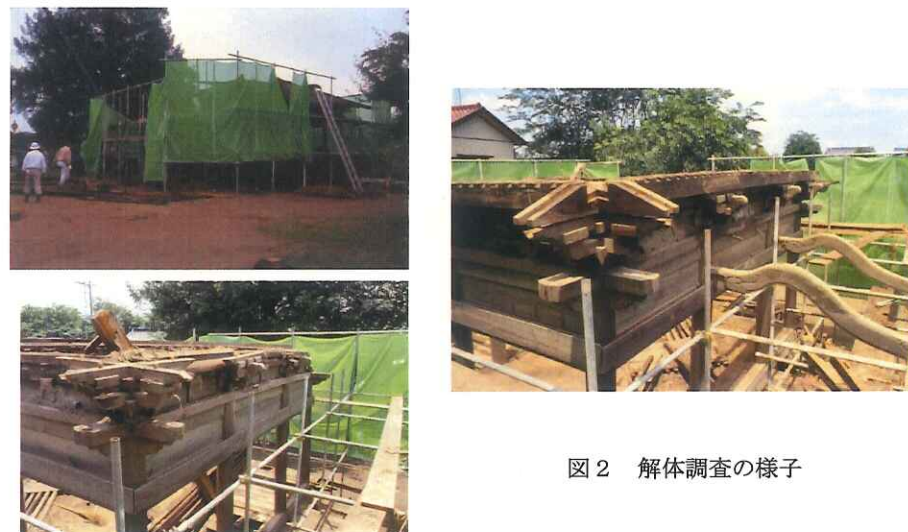
図2 解体調査の様子

円勝寺の歴史を考える上で、建物の解体調査と発掘調査が行われたことはまたとない絶好の機会でした。解体調査が実施されたのは、平成4年5月25日から6月9日の約2週間で、一つ一つの部材の作りや銘などの記載、その他年代の特定につながる情報の収集を行いながら人力によって進められました(図2)。

この調査によって天井部分から発見された棟札により、この太子堂が建立されたのは円勝寺創建から155年後の、安永9(1780)年霜月である事が確認されました(図3)。また、向拝という部分の造りはその様式から19世紀前期の建築と考えられましたが、主屋自体はこれよりも古い特徴を残しており、向拝部よりは若干古い、18世紀後期に造られたものであろうと推定されました。
